**Abwasserwerk Greifswald**

## BIBER IN DER UNIVER- SITÄTS- UND HANSE- STADT GREIFSWALD

**Informationen und Hinweise zum  
Umgang mit Bibern**

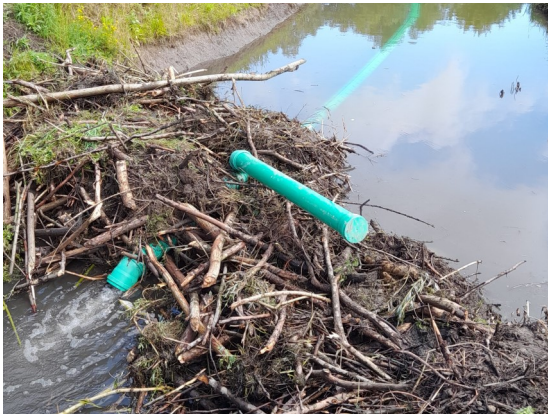
● *Bibertäuscher in einem Damm  
im Ketscherinbach*

Um den Eingriff so gering wie möglich zu halten, sollten Biberdämme an konfliktträchtigen Stellen so früh wie möglich entfernt werden. Im besten Fall können die Biber so zu einer freiwilligen Umsiedlung bewegt werden. In einigen Fällen ist es auch möglich, so genannte Bibertäuscher zu installieren. Dies wurde z.B. am Ketscherinbach an der Koitenhäger Landstraße bereits umgesetzt (siehe Bild).

Ein Bibertäuscher ist ein Rohr, das durch den Biberdamm hindurchgelegt wird. Mit dem Einbau des Rohres wird gezielt festgelegt, wie hoch das Wasser schadlos angestaut werden kann und wie viel durch das Rohr ablaufen darf. Damit der Biber den Einlauf nicht verstopft, wird dieser durch einen Zaun geschützt. In dem oben genannten Beispiel hat es sich jedoch angeboten eine andere Variante zu testen: Es wurde ein Drainagerohr mit Schlitzfenstern eingebaut. Dadurch fließt das Wasser nicht nur am Ende des Rohres in den Bibertäuscher, sondern über die gesamte Länge des Rohres hinweg, wodurch der Biber den Zufluss schlechter ausfindig machen kann. Dennoch muss der Bibertäuscher regelmäßig kontrolliert und gegebenenfalls beräumt werden, um einen ausreichenden Abfluss sicherzustellen.

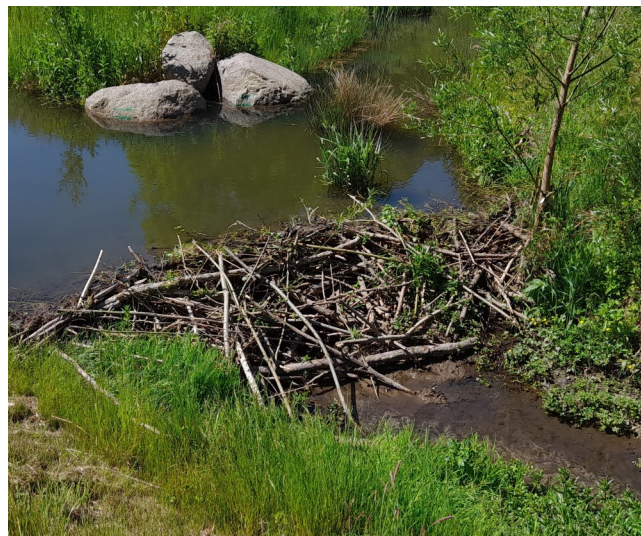
● Links: Biberdamm am Ketscherinbach an der Koitenhäger Landstraße

Biber sind vor allem für ihre besondere Lebensweise bekannt, mit der sie ihre Umwelt beeinflussen und gestalten und von der auch andere Tierarten profitieren. Um eine geeignete Wassertiefe für die Biberburgen zu schaffen, in denen sie leben, stauen Biber Gewässer auf. Dazu bauen sie Dämme aus Holz und Erde oder weiteren Materialien aus dem Umfeld des Dammes. Durch ihre Aktivitäten schaffen Biber Auenlandschaften, die vielen bedrohten Tierarten als Lebensraum dienen. Auch für den Hochwasserschutz sind die von Bibern gestalteten Gewässer vorteilhaft.

Insbesondere in dichter besiedelten Gebieten können die Umgestaltungen aber auch für Konfliktpotential sorgen: Biber sind in einem 50m breiten Korridor entlang der Ufer aktiv. Häufig reicht aber das Siedlungsgebiet bis an die Gewässer heran. In diesem Fall kann der Biber Schäden verursachen, wenn z. B. Entwässerungsgräben aufgestaut oder Obst- und Nutzgehölze von ihm gefällt werden.
